# 3 *Plantation Baie-Saint-Paul (BSP)*

Description générale

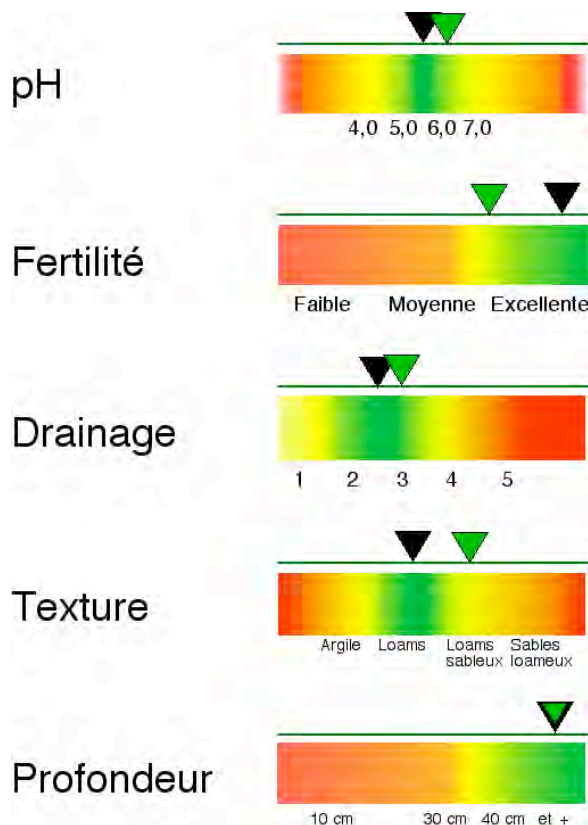
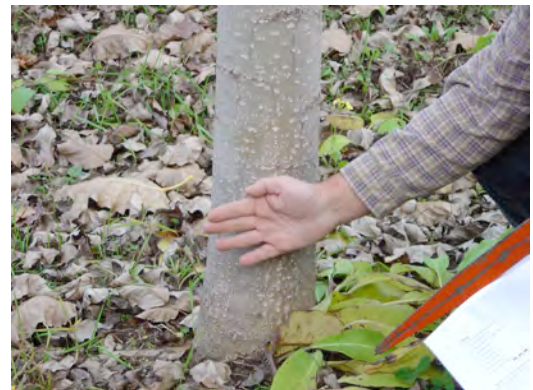
## Figure comparative des caractéristiques du site

Le curseur noir indique les conditions idéales recherchées. Le curseur vert indique les conditions réelles du site.
